Dokumenttype  
**Rapport**

Dato  
**December 2025**

# ØRESTADS KANALER MONITERING AF PLANTER OG FISK 2025

Projektnavn **Monitering af planter og fisk 2025**  
Projektnr. **1100057446/IL-5-06-037.0**  
Modtager **Ørestads Vandlaug**  
Dokumenttype **Rapport**  
Version **0.20**  
Dato **2025/09/30**  
Udarbejdet af **---, RSRM**  
Kontrolleret af **RSRM**  
Godkendt af **---**

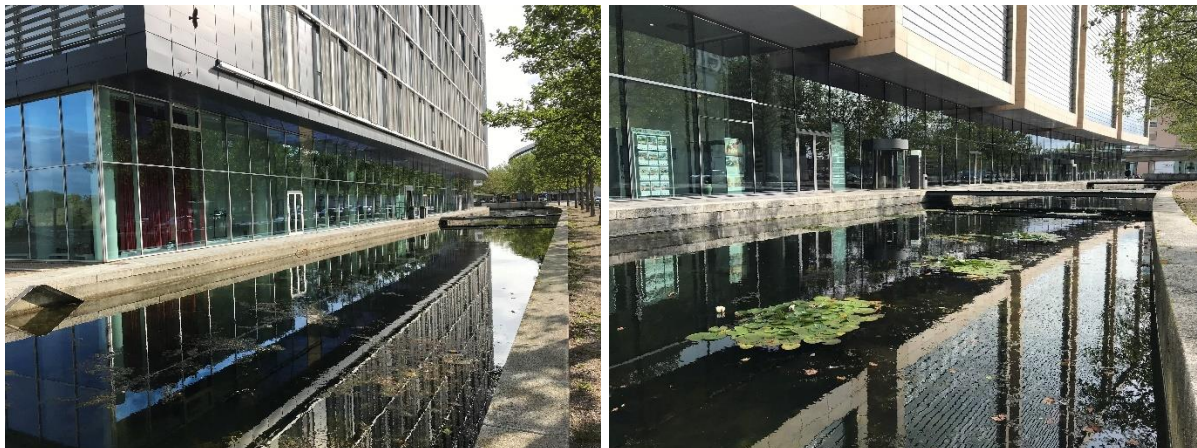
Figur 3-2. Bydelskanalen.

I Bydelskanalen, se Figur 3-2, blev der undersøgt 20 punkter med ca. 20 m imellem skiftevis fra den nordlige og sydlige bred (Figur 3-1). Det kunne konstateres, at i den sydlige side, hvor der står en række træer, som skygger markant, var der nærmest ingen plantevækst, hvorimod der i den nordlige side ind mod bygningen var megen plantevækst, da planterne her ikke udskygges.

Undervandsvegetationen i Bydelskanalen var domineret af aks-tusindblad, der blev fundet i 90 % af observationspunkterne og dækkede ca. 25-50% af kanalens samlede areal. Derudover blev der registreret vandranunkel (ét fund) og nøkkerose, der dækkede under 1 % af kanalens samlede areal, Figur 3-3. Nøkkeroserne er sat i plantekasser og placeret af Ørestad Vandlaug. I 2019 blev der registreret børsteblandet vandaks og brodblundet vandaks i Bydelskanalen. De blev ikke genfundet i 2025.

Trådalger var udbredt i hele kanalen i 2019. De er ikke så dominerende i 2025, hvor de kun blev registreret i 30 % af punkterne.

Det blev ved feltarbejdet observeret, at den sydlige side af kanalen er dækket af træer (skygge) og mangler vandplanter, mens den nordlige side op mod bygningen, hvor der ikke står træer, har rigt plantedække. Kanalens beliggenhed med næsten konstant skygge fra træer og bebyggelsen langs kanalen, sammenholdt med en ensartet vanddybde (langs bredden 0,5 m og midt i kanalen 1,5 m) og ingen bredzone medvirker sandsynligvis til, at skyggetålende arter som aks-tusindblad udvikler dominans i kanalen.

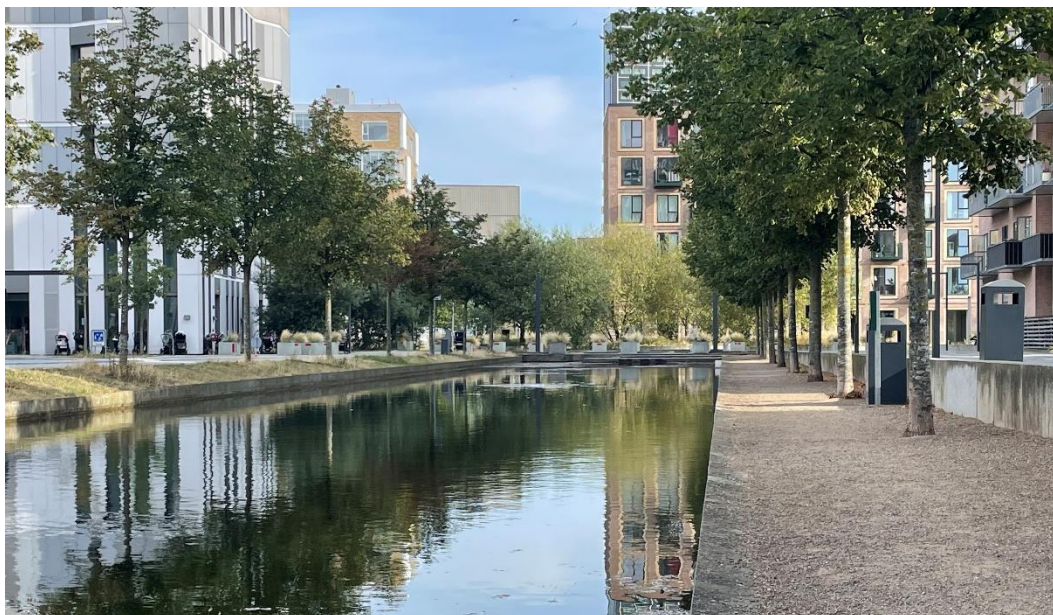
Figur 3-4. Hovedkanal Syd (2025).

Vegetationen er domineret af skør kransnålalge, der blev fundet i 85 % af observationspunkterne (dvs. 17 ud af 20 punkter) og dækkede 80 % af kanalens samlede areal. Derudover blev der registreret aks-tusindblad i 80 % af observationspunkterne (16 ud af 20 punkter), men den dækkede kun ca. 40% af arealet, se Figur 3-6.

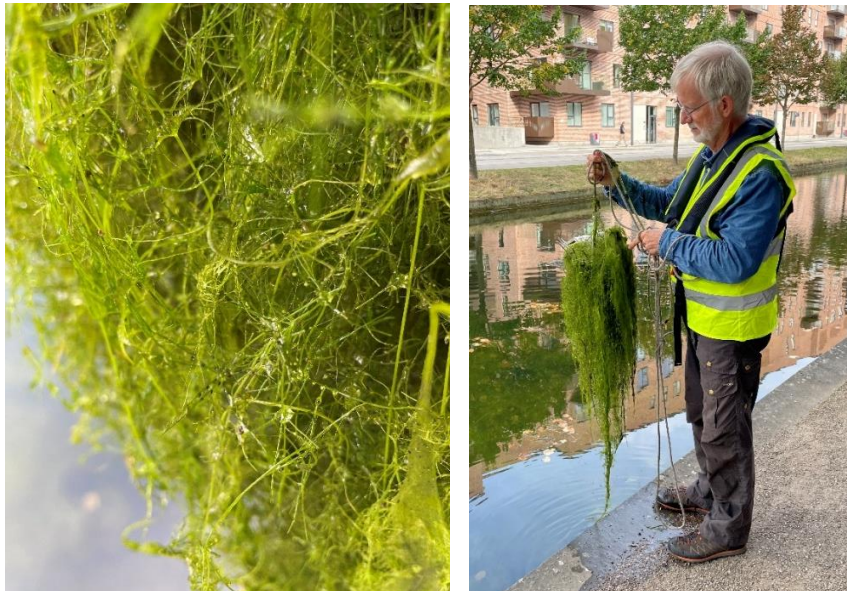
Figur 3-6. Der blev fundet skør kransnål i 85 % af observationspunkterne.

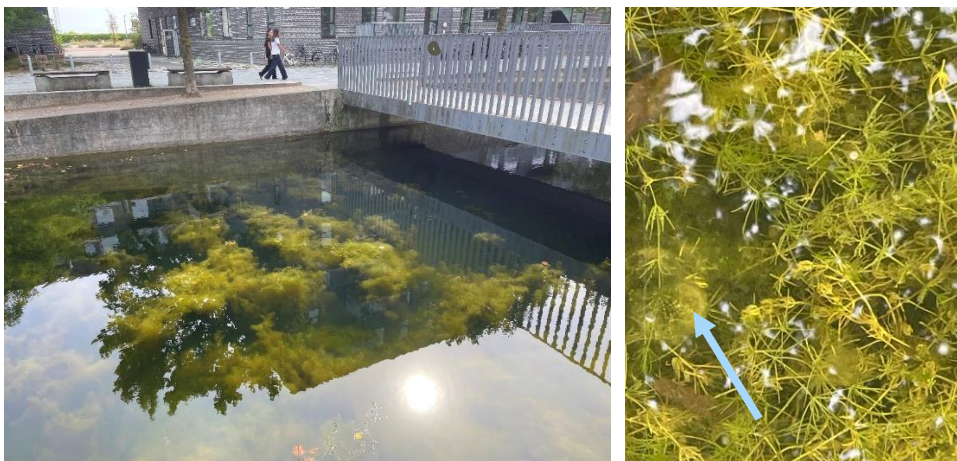
Der blev fundet trådalger i 90 % af punkterne i Hovedkanal Syd, Figur 3-7. Mængden af trådalger blev estimeret til i gennemsnit til at fylde ca. 15 % i observationspunkterne, men var i punkt 17 markant højere, nemlig 50 %, tæt på et andehus. Vandet fremstod dog klart med god sigtbarhed.

Figur 3-7. Trådalger ('fedtemøg') ses i 90 % af punkterne i Hovedkanal Syd. Trådalgerne lægger sig ovenpå den eksisterende vegetation som et 'fedtet' lag (pil).

Der er fundet trådalger i 90 % af punkterne i Hovedkanal Syd. Der er særligt mange trådalger i det bassin (H17), hvor der er andehus, som muligvis er et sted, hvor ænderne opholder sig mere – og måske fodres – og dermed afsættes næringsstoffer (andelort) i vandet, se placering af punkt på oversigt på Figur 4-1. Derudover blev det ved feltarbejde bemærket, at der på alle græsklædte skrånninger omkring Hovedkanal Syd var meget hundelort. Den pulje af næringsstoffer skylles lige ned i kanalerne, hver gang det regner.

Der blev ved feltarbejdet registreret, at der var mange ænder især i den del af Hovedkanal Syd, hvor der er opstillet et andehus. Især i den sektion af kanalen var der stort fund af trådalger. Der er ikke i Ørestads kanaler et forbud mod at fodre ænder, som der ellers er i Københavns Kommunes søer, hvor der i flere år har kørt kampagner med aktiv skiltning for at stoppe fodring af andefugle. Fodring af andefugle kan være meget skadeligt for mindre vandsystemer med begrænset gennemstrømning, da det kan føre til en uønsket akkumulering af næringsstoffer. Det beskrives, at 1 kilo franskbrød indeholder lige så meget næring som 500 liter kloakvand [5]. Kampagnefolder er vedlagt som bilag 6. Det kunne overvejes at lave en lignende kampagne i Ørestads kanaler og fjerne andehuset, så andefuglene fordeler sig mere i kanalerne og ikke forurener et enkelt sted så massivt.

Man bør reflektere over, hvordan næringspuljer til Hovedkanal Syd kan reduceres bedst muligt.

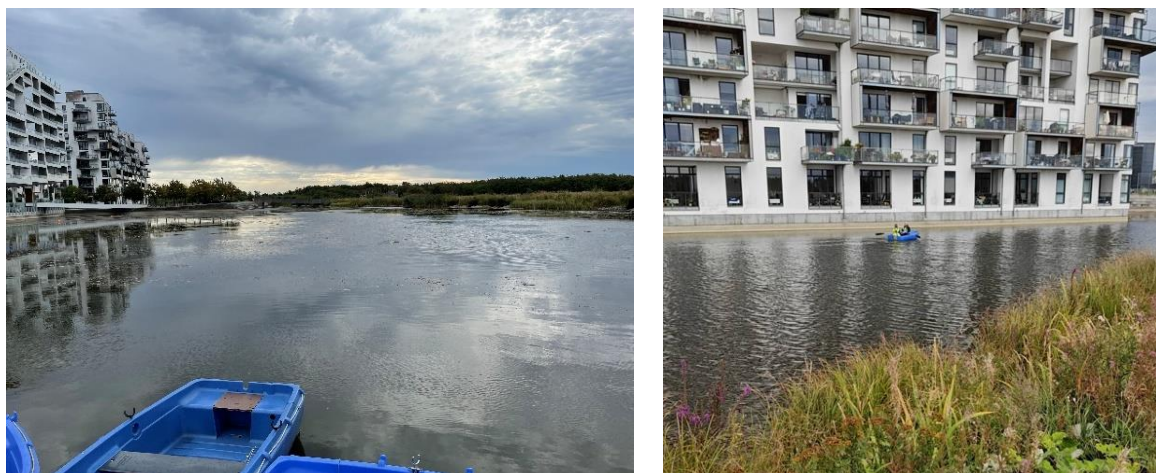
Figur 3-8. Søerne i Syd

I Søerne i Syd, se Figur 3-8, blev der undersøgt 30 punkter med ca. 35 m imellem hvert punkt, fordelt på en akse i søernes længderetning. Ligesom ved planteundersøgelserne i 2019, blev der i 2025 fundet to arter af vandplanter ved undersøgelserne: aks-tusindblad og børstebladet vandaks, der blev fundet i henholdsvis 77 % og 27 % af punkterne.

Børstebladet vandaks har en dækningsgrad på omtrent 27 %, mens aks-tusindblad er mere dominerende og har en dækningsgrad på 62,5 %, se Figur 3-9. Der var 1,5 – 2,5 meter dybt i søerne, og der var trådalger i 40 % af punkterne med en dækningsgrad på >1-25 %. Til sammenligning var der ikke registreret trådalger i søerne i 2019.

Der er fundet trådalger i 40 % af punkterne. Der var ikke fund af trådalger i 2019. Opblomstring af trådalger kan muligvis skyldes, at søen er oprenset mod vest (2024), hvilket kan have frigivet næringsstoffer til vandfasen. Derudover har 2025 været en sæson med et forår og en sommer med mere solskin og mindre nedbør end normalt. Hvis søerne havde været meget belastede af næringsstoffer, kunne man have forestillet sig en enorm opblomstring af alger i stillestående varmt vand og solrigt vejr – det lader trods alt ikke til at være tilfældet.
