# ØRESTADS KANALER MONITERING AF PLAN- TER OG FISK 2019

Projektnavn **Monitering af planter og fisk 2019**  
Projektnr. **1100036525**  
Modtager **Ørestads Vandlaug**  
Dokumenttype **Rapport**  
Version **1**  
Dato **13-02-2020**  
Udarbejdet af **LNTH, AEM, RLGE, MTKI**  
Kontrolleret af **LBL/FRH**  
Godkendt af **FRH**

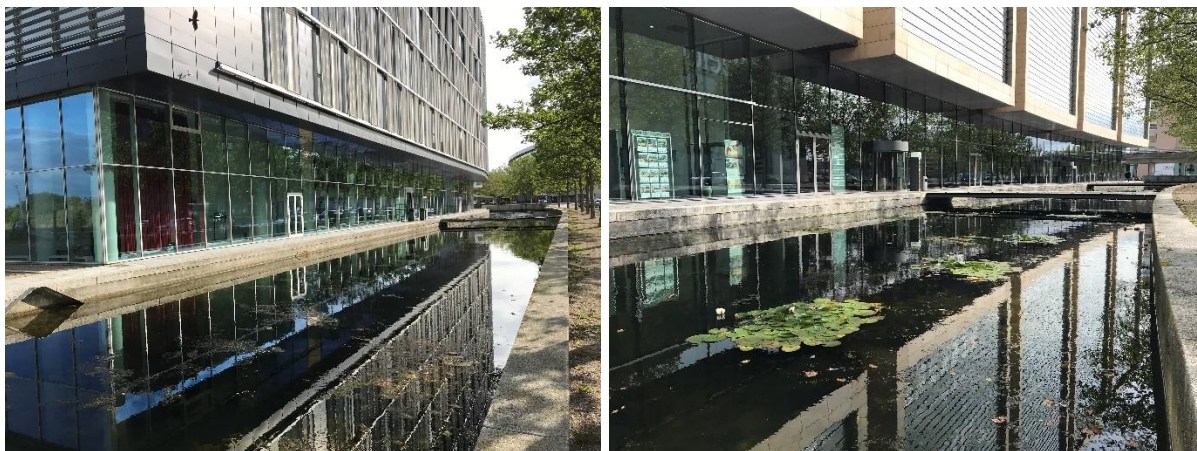
Figur 4-2. Bydelskanalen.

I Bydelskanalen, se Figur 4-2, blev der undersøgt 20 punkter med ca. 20 m imellem (Figur 4-1).

Undervandsvegetationen i Bydelskanalen var domineret af aks-tusindblad, der blev fundet i 90 % af observationspunkterne og dækkede ca. 25-50% af kanalens samlede areal. Derudover blev der registreret børstebladet vandaks, brodbladet vandaks og vandranunkel, der alle hver især dækkede under 5 % af kanalens samlede areal, se Figur 4-5. Derudover blev der registreret nøkkerose i dele af kanalen. Nøkkeroserne er sat i plantekasser og placeret af Ørestad Vandlaug.

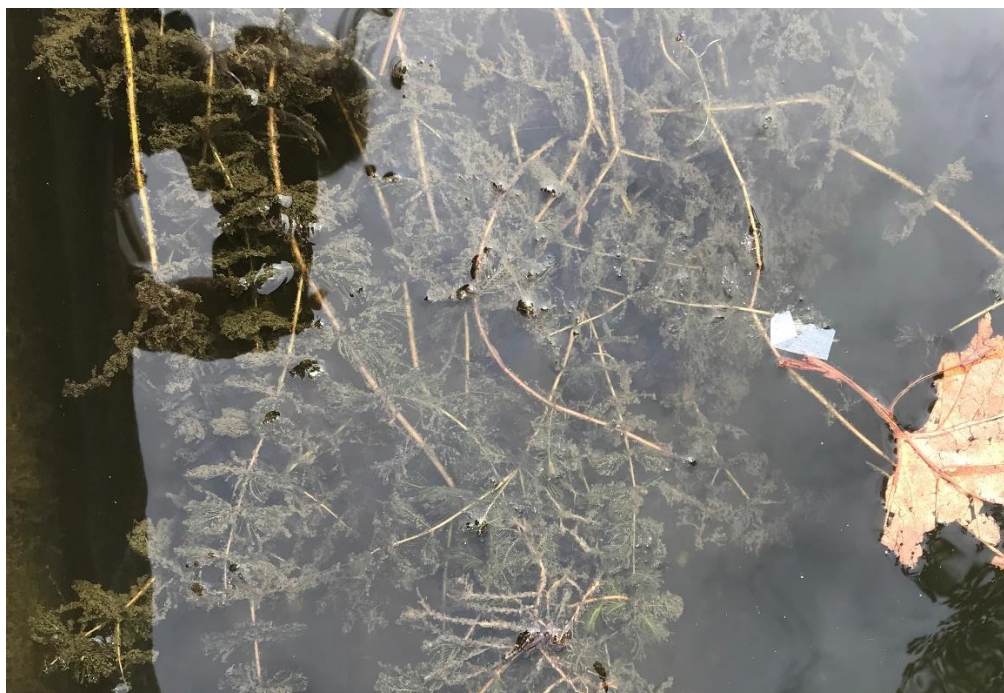
I den østligste del af Bydelskanalen (Sektion 5, øst for Ørestads Boulevard) var bunden og planterne dækket af et lag slam, og generelt virkede denne sektion mere "død" end den øvrige del af Bydelskanalen, se Figur 4-4. Denne sektion modtog i foråret 2019 en større mængde vand fra en

byggeplads, der slog en stor del af fiskene ihjel. Dette kan også have påvirket plantesamfundet. Generelt er der stor variation mellem plantedækket i sektion 1-3 ift. 4 og 5.

Figur 4-4 Vegetationen er dækket af slam i den østligste sektion af Bydelskanalen.

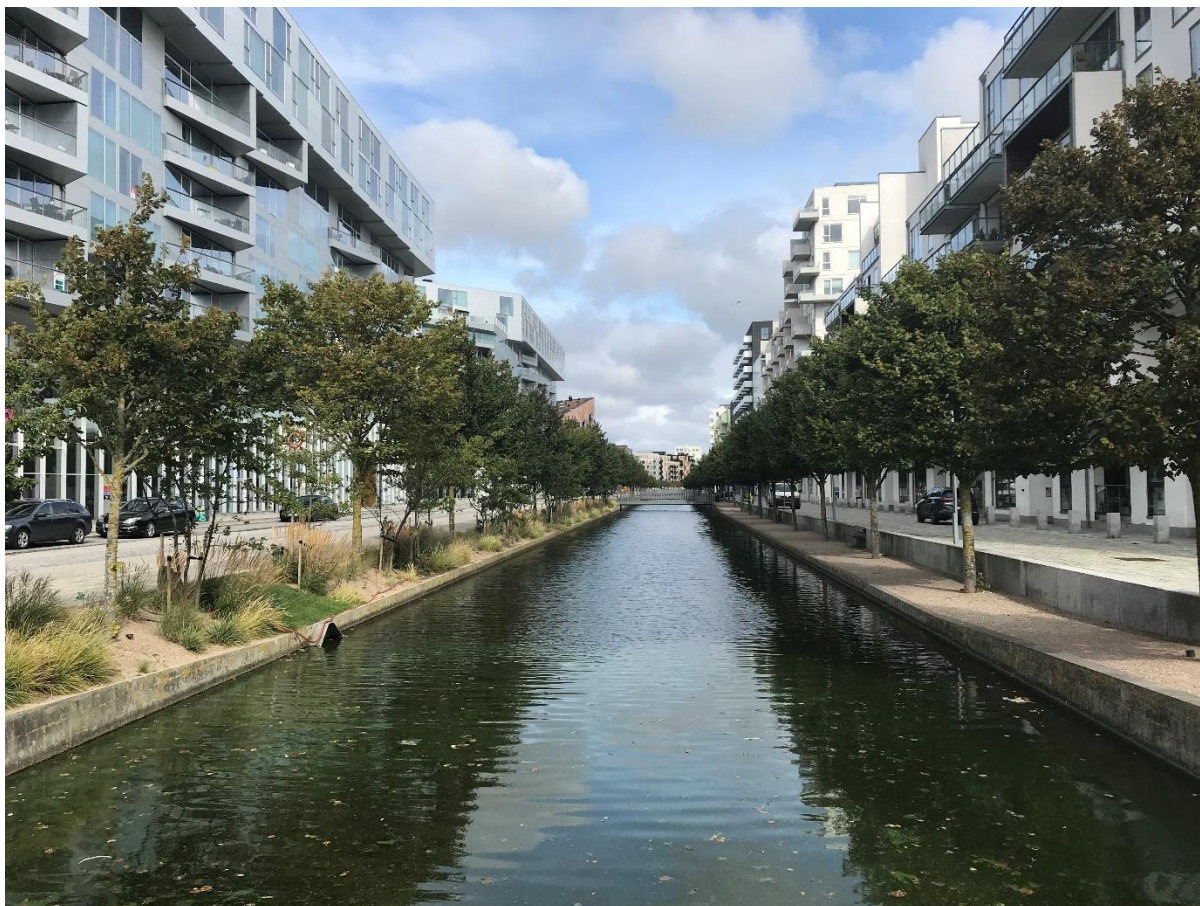
**Figur 4-6. Hovedkanal Syd**

I Hovedkanal Syd, se Figur 4-6, blev der undersøgt 14 ud af 20 punkter (sektion 1 og 3). De 6 punkter mellem Asger Jorns Allé og Ejler Billes Allé (sektion 2) blev ikke undersøgt på grund af store mængder slam og manglende plantevækst. Resultaterne er beskrevet ud fra at de 20 punkter i kanalen (dvs. både sektion 1, 2 og 3) er 100 %.

Vegetationen er domineret af skør kransnålalge, der blev fundet i 70 % af observationspunkterne (dvs. 14 ud af 20 punkter) og dækkede 5-25 % af kanalens samlede areal. Derudover blev der registreret aks-tusindblad i 30 % af observationspunkterne (6 ud af 20 punkter) og børstebladet vandaks i 35 % af observationspunkterne. De dækkede begge <5 % af kanalens samlede areal. Desuden blev der registreret ru kransnålalge, svømmende vandaks og vandranunkel der alle har et relativt plantedækket areal på <5 %, se Figur 4-8. Yderligere blev der registreret smalbladet dunhammer og tagrør uden for observationspunkterne.

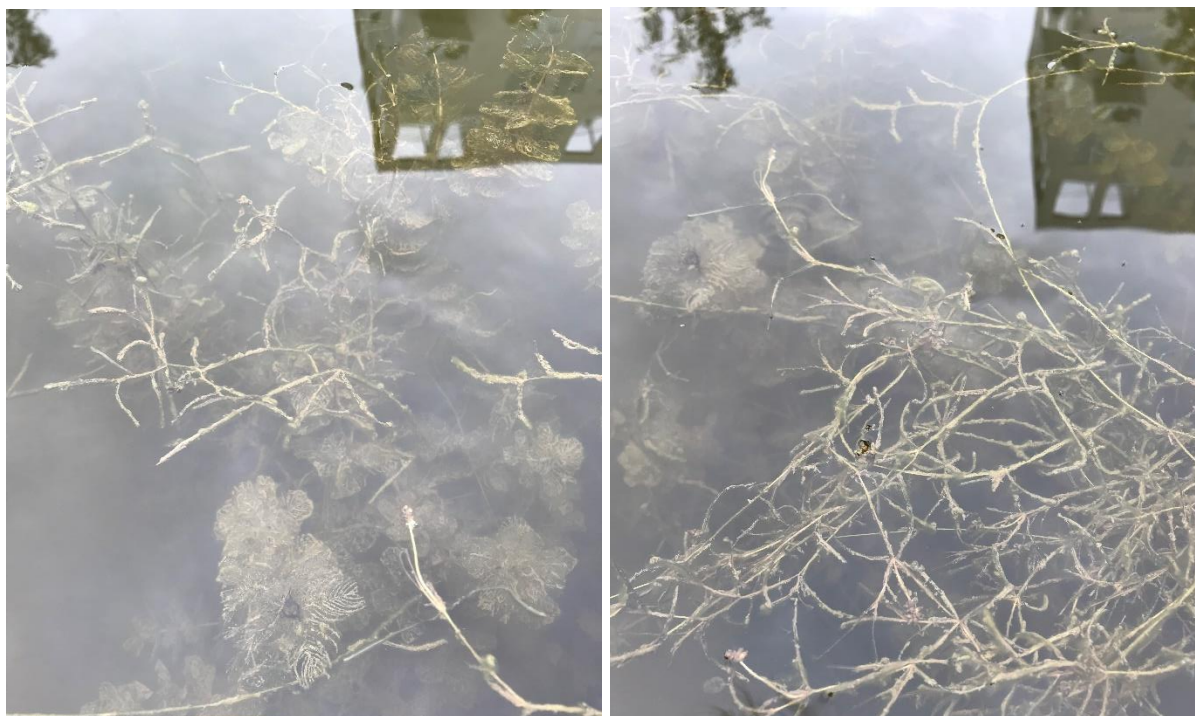
I den nordlige del af både sektion 1 og sektion 3 var der en del slam, og ikke meget vegetation, og den vegetation der var, var dækket af slam, se Figur 4-7.

Generelt var der mere vegetation (især kransnålalger) i sektion 3 og der var mindre slam på planterne end i sektion 1.

Figur 4-7 Vegetationen er dækket af slam i alle tre sektioner.

- Skånsom og selektiv fjernelse af trådalger i Bydelskanalen.
- Oprensning af alle tre sektioner i Hovedkanal Syd. Sektion 1 og 2 er i værre stand end sektion 3.

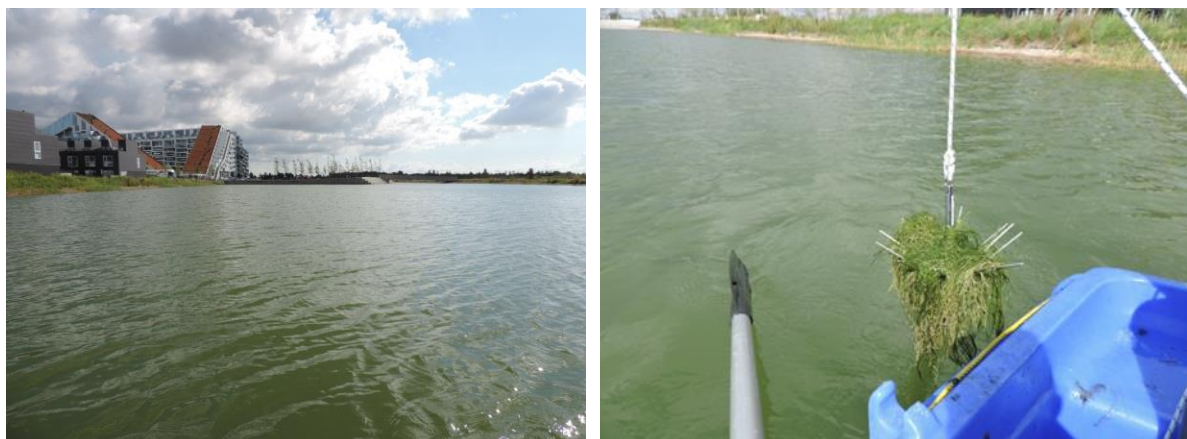
Figur 4-9. Søerne i Syd

I Søerne i Syd, se Figur 4-9, blev der undersøgt 30 punkter med ca. 35 m imellem hvert punkt, fordelt på en akse i søernes længderetning. Der blev fundet to arter ved undersøgelserne i 2019: aks-tusindblad og børstebladet vandaks, der blev fundet på henholdsvis 67 % og 60 % af punkterne og begge arter dækkede 5-25 % af søernes samlede areal, se Figur 4-10. Der var 1,5 - 2 meter dybt i søerne og der var ingen trådalger.

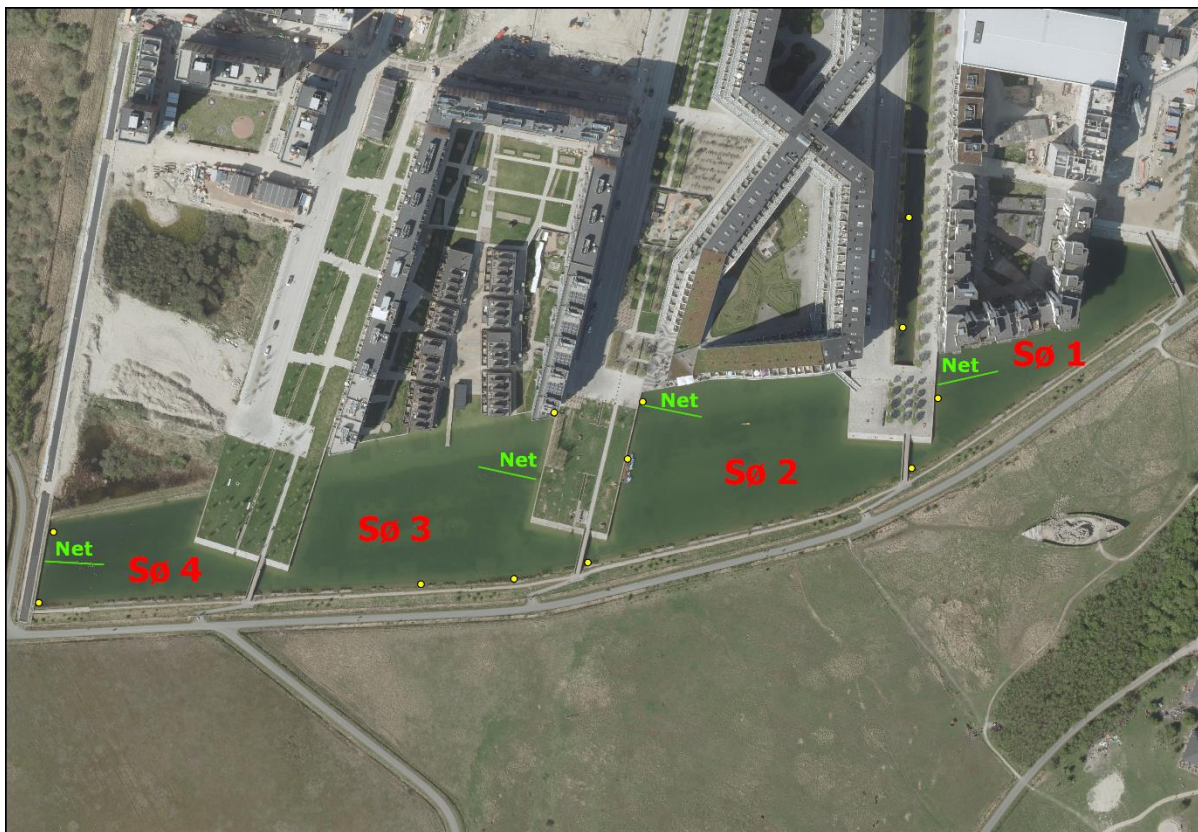
Figur 5-10 Placering af garn og krebserusser i Søerne i Syd ved fiskeundersøgelserne i 2019.

Søerne i syd er ikke inddelt i segmenter, men består af fire sammenhængende søer. Ligesom i 2013 blev der sat fire garn fordelt over hver af de fire søers længderetning (Figur 5-10).

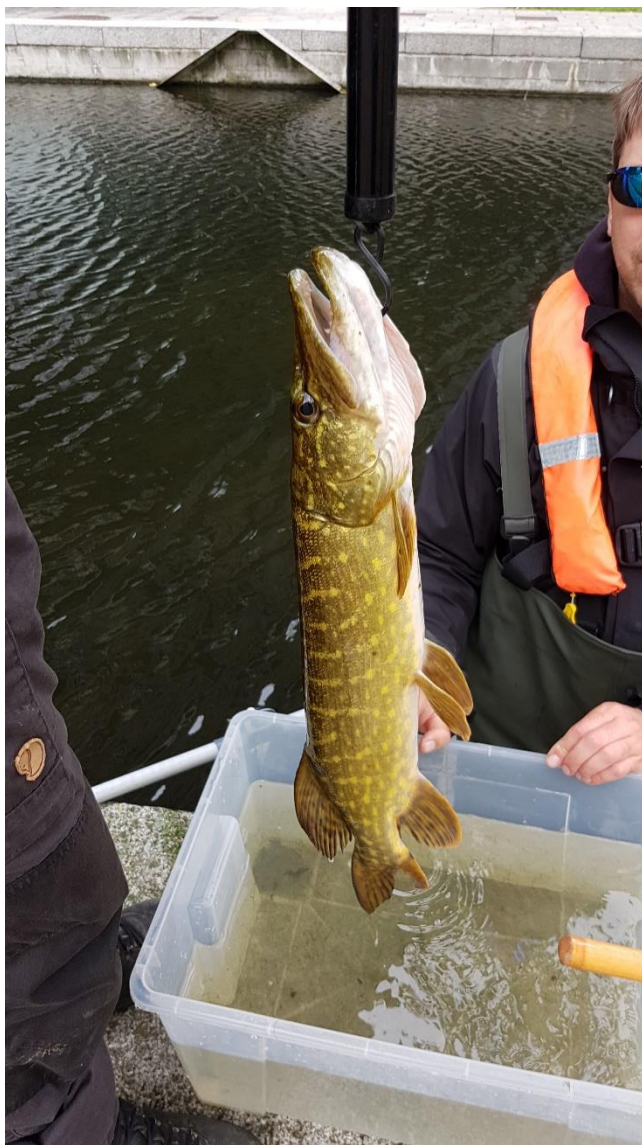
Undersøgelserne har vist at der i Bydelskanalen har siden 2006 og 2013 været et skifte i fordelingen af fiskebestanden, så rovfiskenes andel af biomassen overordnet set er forøget. Der blev udsat geddeyngel i kanalen i 2016. I 2019 blev der fangede fire gedder, to gydemodne individer på henholdsvis 41 og 65 cm. Den største kan ses på Figur 5-14. De to andre gedder var henholdsvis 18,5 og 19 cm lange. I denne størrelse er der højst sandsynligt tale om fisk, der er klækket året før, da gedderne vokser til ca. 20 cm's længde det første år. Dette betyder også at der ikke er tale om udsatte fisk, men resultatet af naturligt gydende fisk i kanalen. Af de 16 fangede aborrer, er hovedparten større end 10 cm, hvilket indikerer, at de er nået rovfiskestadiet /7/. Tilstedeværelsen af små aborrer (<10 cm) tyder også på at aborrerne yngler i kanalerne. Forøgelsen i andelen af rovfisk indikerer en positiv udvikling af fiskebestanden i Bydelskanalen.

**Figur 5-14 Gedde på 1,7 kg fanget i Bydelskanalen.**

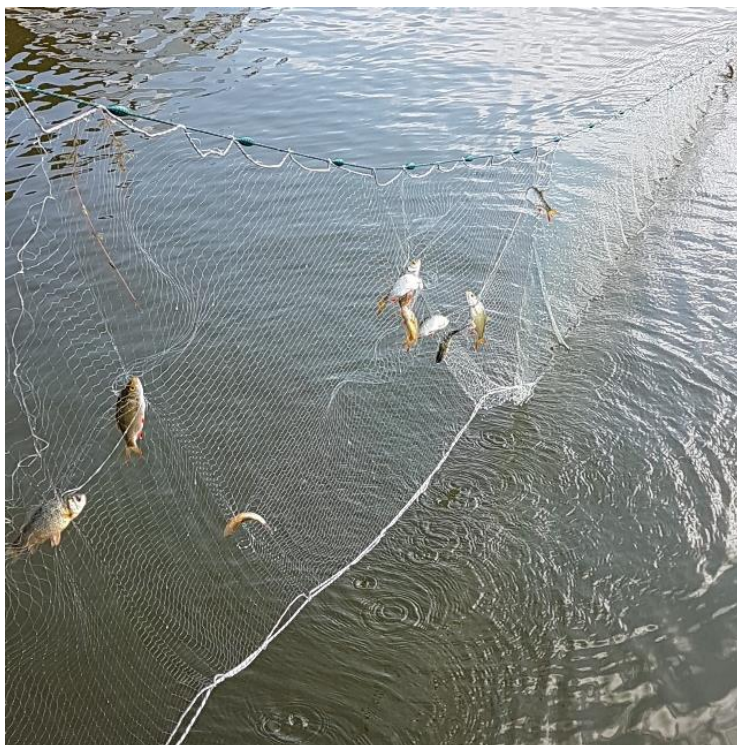
Der er sket en betydelig udvikling i fiskebestanden i Søerne i Syd i forhold til 2013, hvor der blev fanget 52 fisk, alle af arten nipigget hundestejle. I 2019 blev der fanget 394 fisk (Figur 5-15), fordelt på fem arter: aborre, karusse, rudskalle, skalle og trepigget hundestejle. Af de 394 fisk er kun to aborrer, hvilket tyder på at fiskebestanden stadig er domineret af fredfisk. Der var mange skaller og karusser i samme størrelse, hvilket tyder på en høj rekruttering i 2017 eller 2018 (fiskene er ikke aldersbestemt præcist). Der er ikke blevet udsat rovfisk i Søerne i Syd.

**Figur 5-15 Fangst af karusser og skaller i Søerne i Syd.**

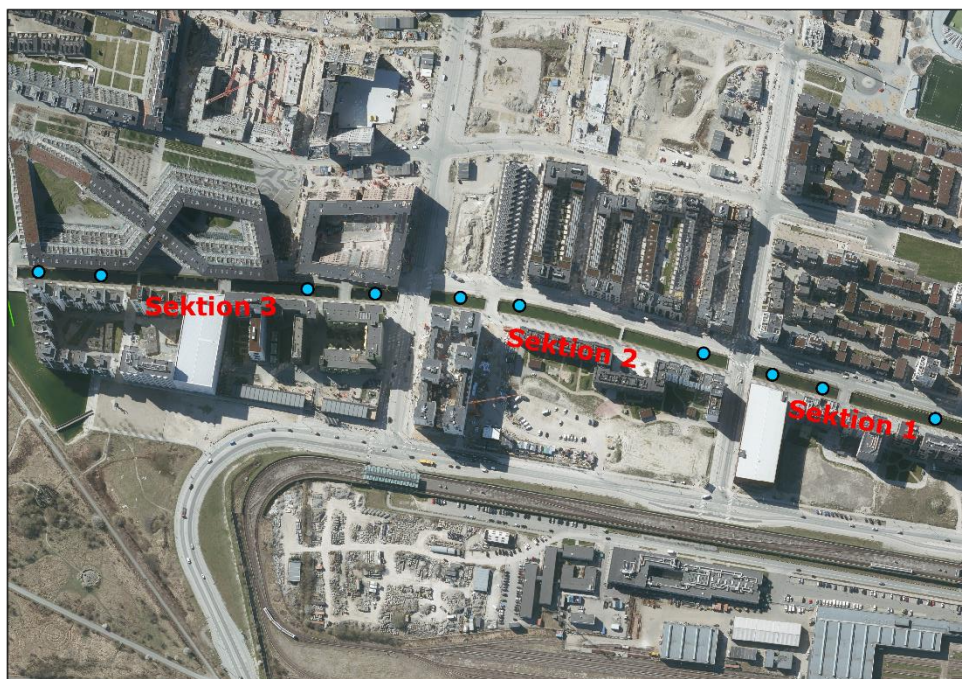
Figur 6-2: Placering af krebseruser i Hovedkanal Syd, vist med turkis prik

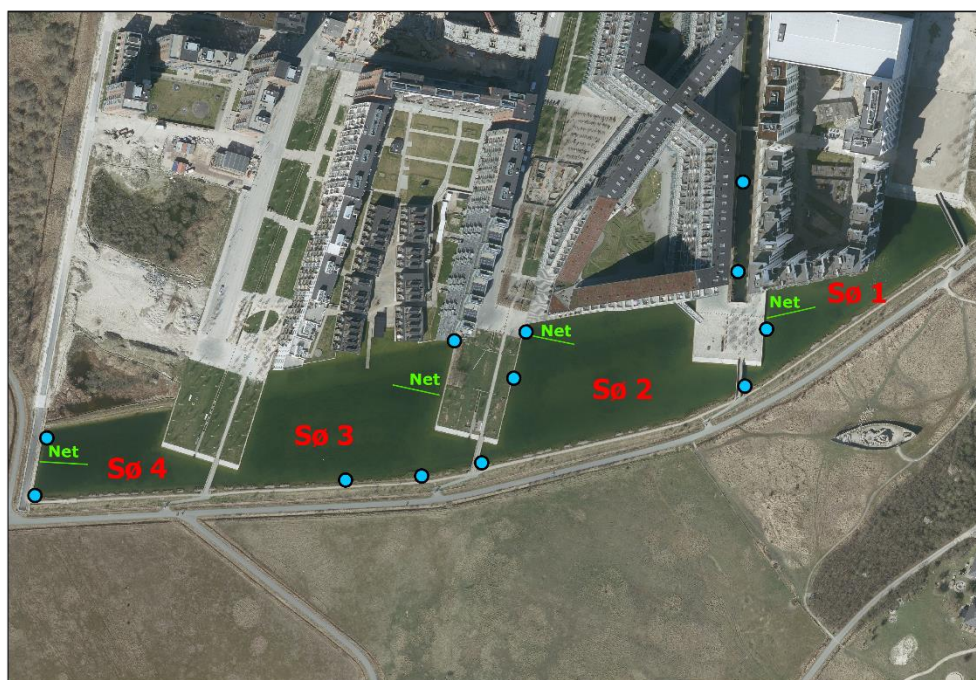
Figur 6-3: Placering af krebseruser i Søerne i Syd, vist med turkis prik.
