Smådyrsundersøgelse i Den Landskabelige Kanal - foråret samt efteråret 2024

Undersøgelsen er lavet af AkvaKim I/S

Introduktion

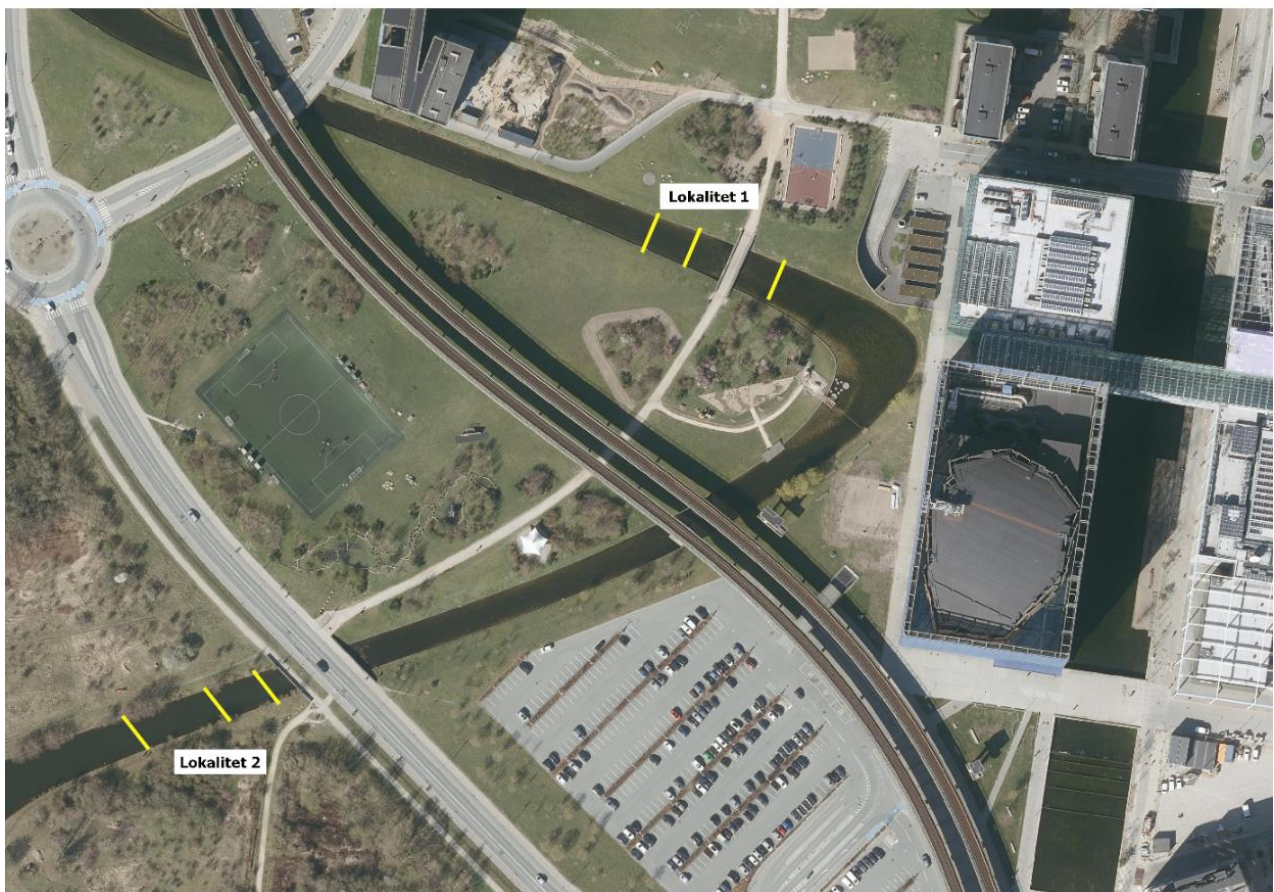
Der er tidligere blevet lavet en undersøgelse af DLK af en anden konsulent i 2020. I denne undersøgelse blev der placeret to stationer i DLK. Den ene er tæt på DR BYEN P4 ved grillpladsen (Grønningen), hvor den anden blev placeret lidt længere "nedstrøms" lige over for Ørestads Blvd. (Fælleden) (Fig. 1).

Figur 1: Undersøgelsesområde for lokalitet 1 og 2. Billedet er lånt fra tidligere rapport udført af anden konsulent.

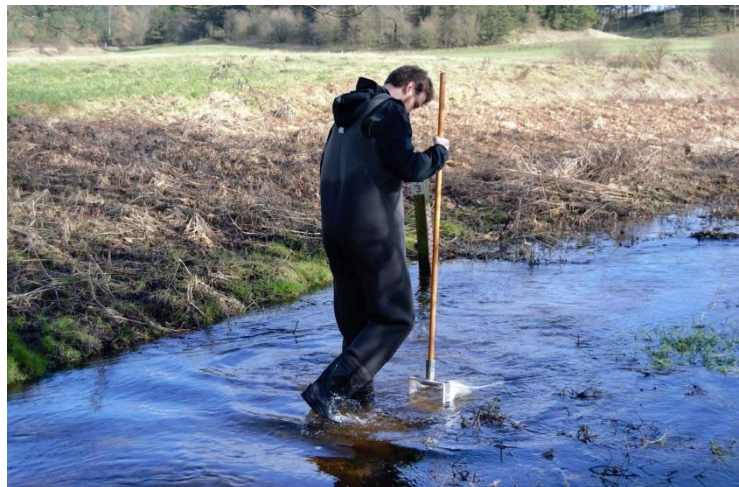
Strømmen flyder herefter igennem åbningen i nettet. I denne undersøgelse blev en stampeketcher på fire meter brugt for at nå bunden i hele kanalens profil. Stampeketcheren er udstyret med en stempelplade, som blev ført op og ned på bunden. Stampene med denne stempelplade løsner materialet fra bunden, hvorefter de dyr, som befandt sig i området bliver hvirvlet op og flyder ind i nettet. Når de 12 stamp er udført i de tre tværsnit bliver materialet skyllet, hældt over i en spand og konserveret. Sparkeprøven bliver suppleret af en pilleprøve, hvor dyr bliver indsamlet manuelt ved hjælp af en hånd-si. Hertil bliver sten og grene undersøgt for dyr.

Figur 3: Når der bliver sparket bagud i vandstrømmen vil dyr i sedimentet blive hvirvlet op og taget med strømmen. Disse vil herefter blive ført ind i nettet.
